Tussenwoning

Willem Flipstraat 1101

Bouwkundige rapport inzake Nationale Hypotheek Garantie

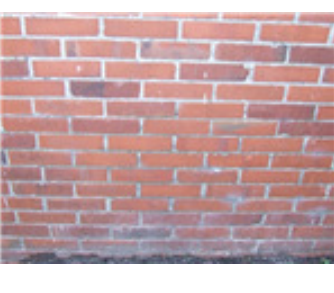
<p>Gevelconstructie metselwerk</p> <p>Voorgevel</p> <p>Vervuiling, "oud ijzer", mos-en alggroei</p> <p>Urgentie: 3 Op lange termijn</p>	 
<p>Activiteit: 2011 Hvh</p> <p>Verwijderen 1,00 pst</p> <p>Dit "oudijzer" laten verwijderen voordat er meer schade gaat ontstaan zoals bv uitdrukend metselwerk etc. Deze werkzaamheden kunnen een voegbedrijf gelijk uitvoeren met het opnieuw voegen.</p>	
<p>Gevelafwerking voegwerk platvol (berging)</p> <p>Westzijde</p> <p>Verzand/uitgevallen/uitgespoeld/afwezig voegwerk</p> <p>Urgentie: 2 Op middellange termijn</p>

<p>Activiteit: 2011 Hvh Totaal</p> <p>Vervangen voegwerk 3,50 m2 € 150</p> <p>Voegwerk door aannemer uit te laten voeren</p>	
<p>Gevelafwerking voegwerk daggesnee met geknipt</p> <p>Voorbeeld "daggesnee met geknipt voegwerk"</p>	 
<p>Activiteit: 2011 Hvh</p> <p>Foto 1,00 pst</p>	
<p>Gevelafwerking voegwerk daggesnee met geknipt</p> <p>Voorgevel</p> <p>Mos- en andere botanischegroei</p> <p>Urgentie: 2 Op middellange termijn</p>

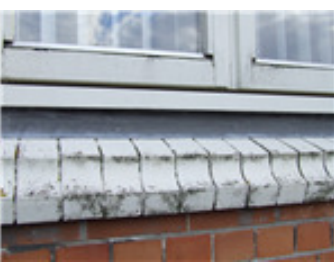
<p>Raamdorpel metselwerk</p> <p>Vervangen voegwerk raamdorpel me. Urgentie: 2 Op middellange termijn</p> <hr/> <p>Activiteit: 2011 Hvh Totaal Vervangen voegwerk raamdorpel me.we. 5,00 m1 € 160 Voegwerk zo goed als uitgespoeld + vervuild</p>

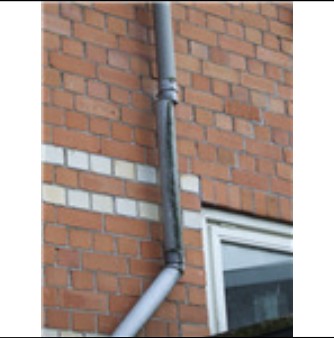
<p>Hemelwaterafvoer pvc</p> <p>Kromtrekking/uitbolling / slecht sluitende delen Urgentie: 2 Op middellange termijn</p> <hr/> <p>Activiteit: 2010 Hvh Totaal Herstellen 1,00 pst € 80</p>

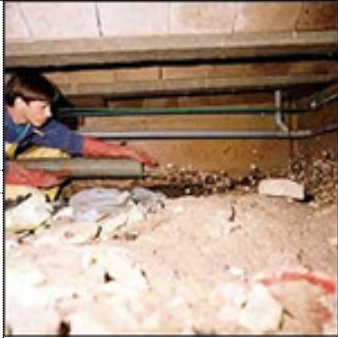
Kruipruimte			
Kruipruimte vochttige onderslag			
Urgentie: 1 Op korte termijn			
Activiteit:	2010	Hvh	Totaal
Aanbrengen schelpen tbv droge kruipruimte		57,00 m2	€ 2.098
Schelpen worden o.m. toegepast als voetpad in "parkbossen" en om vochtproblemen in kruipruimten op te lossen. Een laag schelpen op de bodem van de kruipruimte gaat verdamping van bodemwater tegen, heeft een warmte-isolerende werking en wordt niet aangetast door bacteriën e.d
